آثار سيناء جزيرة فرعون

قلعة صلاح الدين

وزارة الثقافة
هيئة الآثار المصرية

مشروع هيئة الآثار المصرية لترميم وتطوير قلعة صلاح الدين الأيوبي

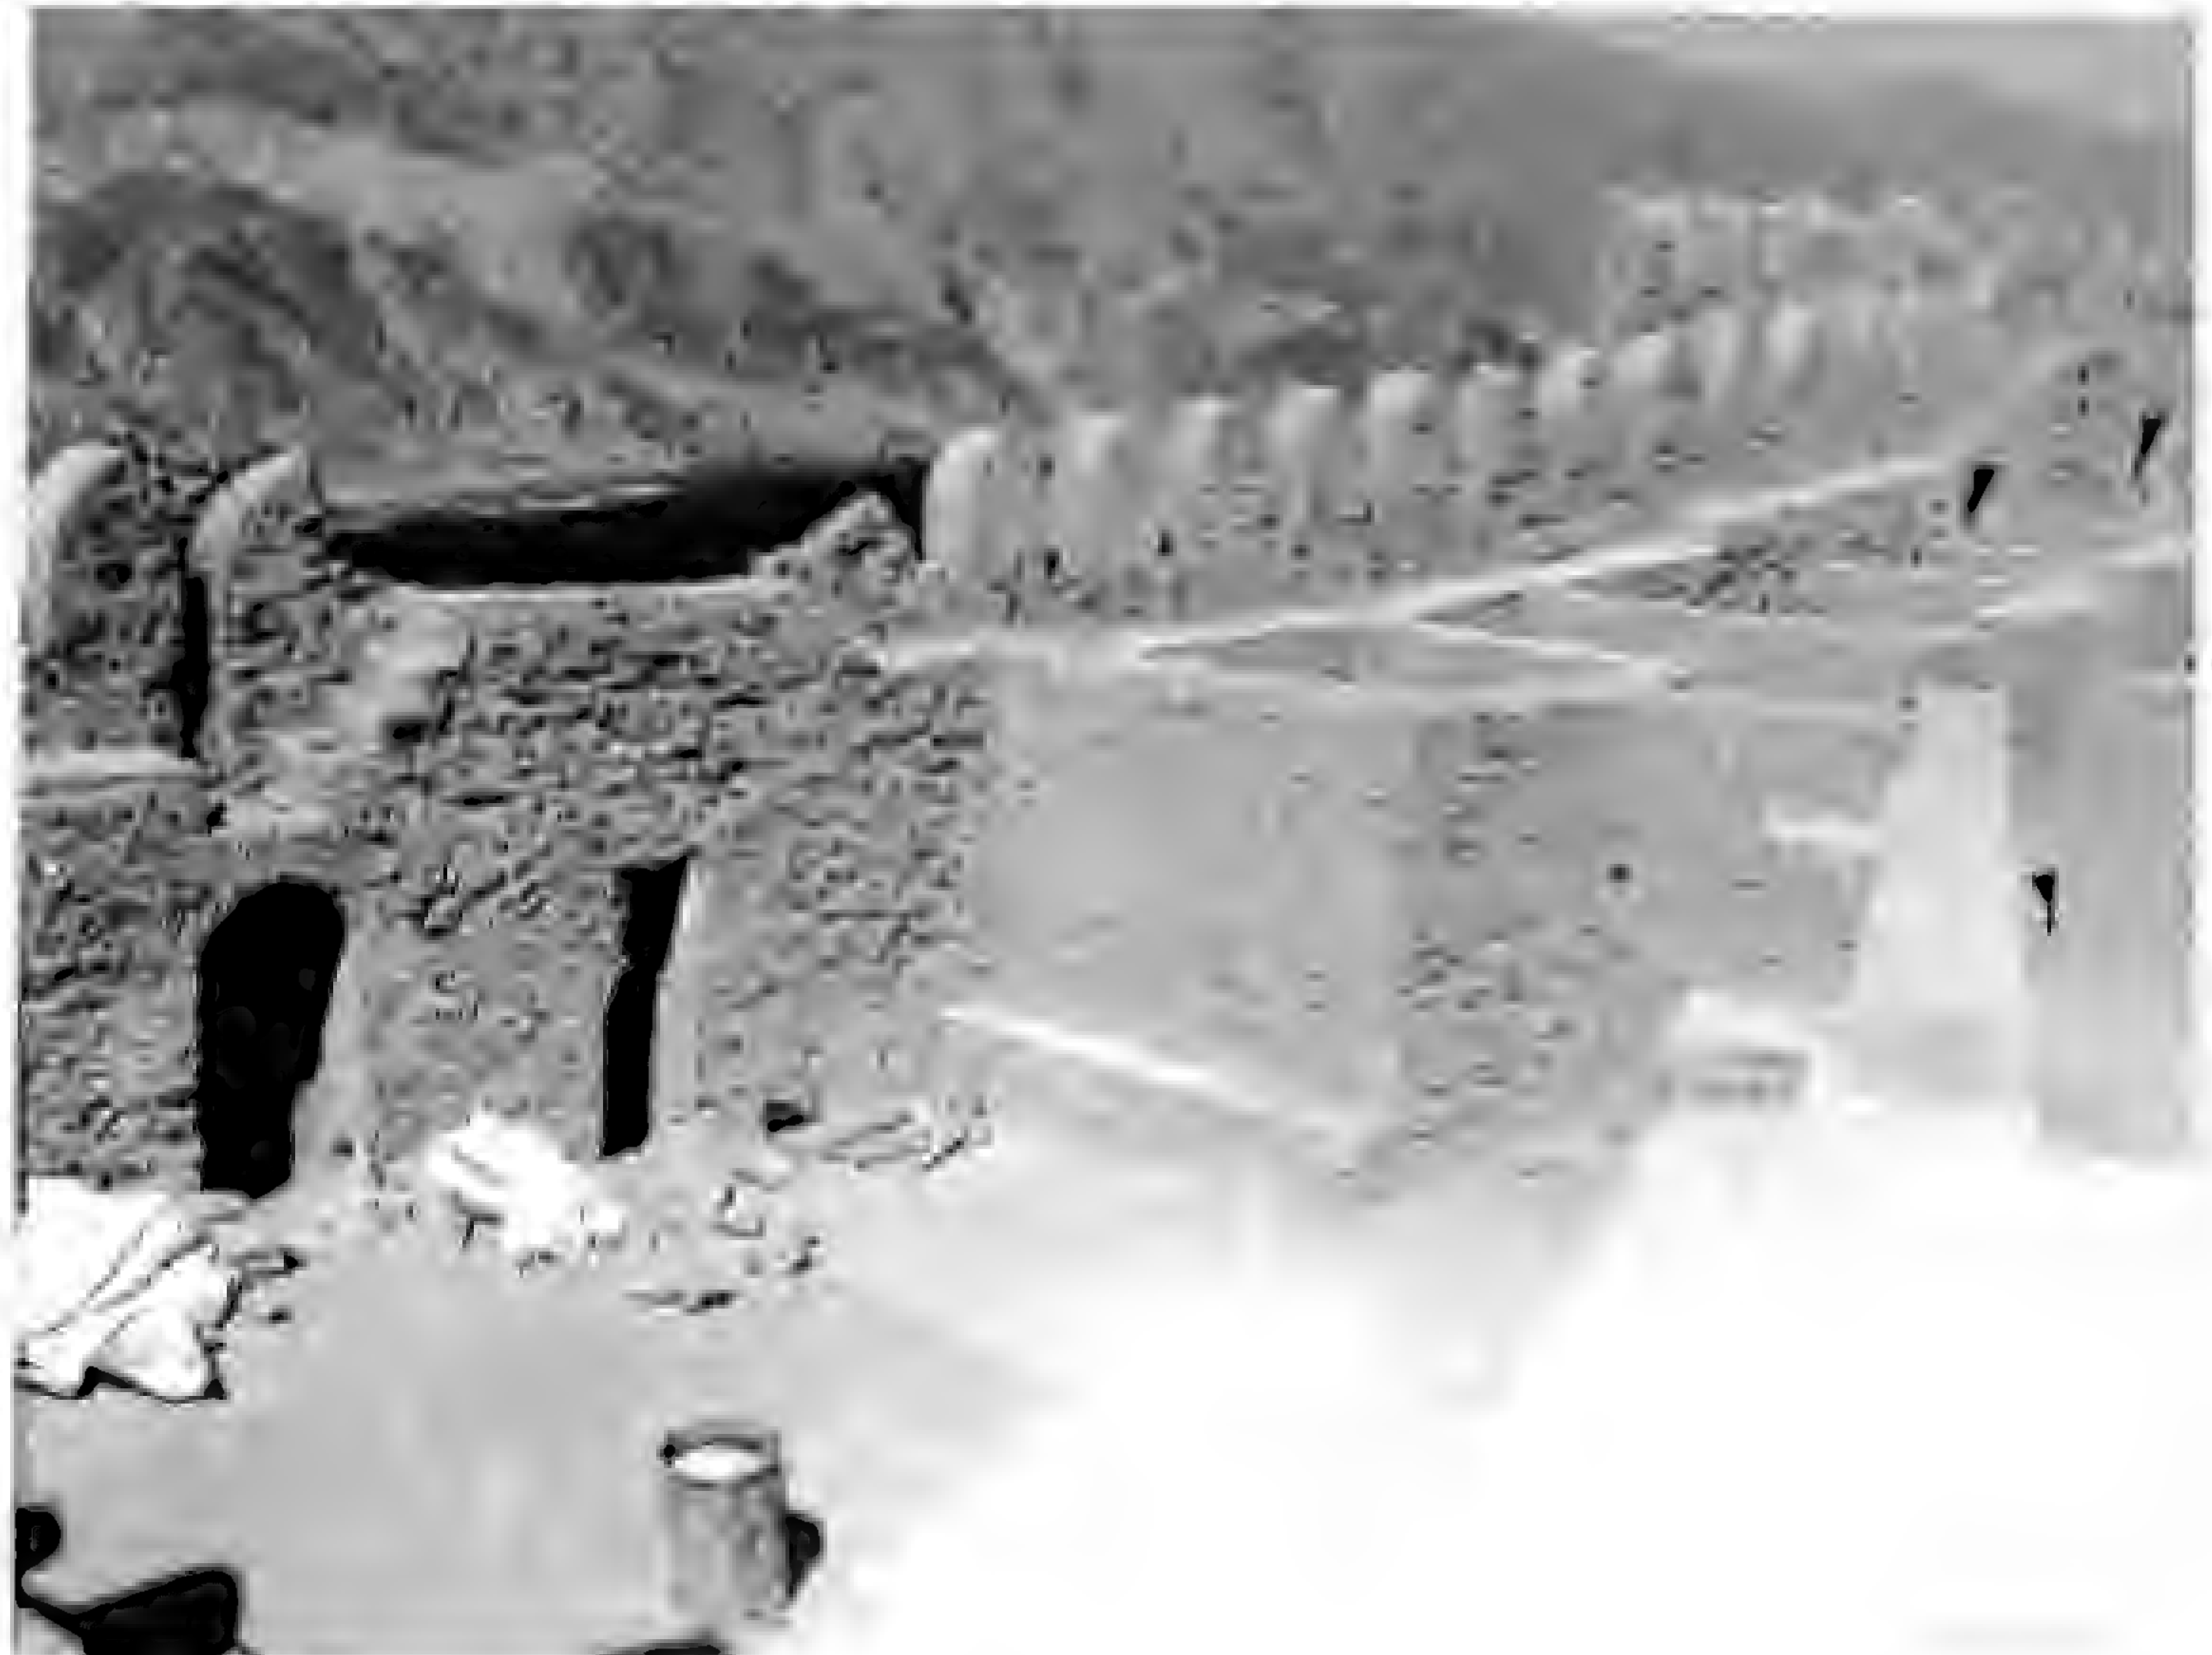
السور الغربى من الداخل وبعض المباني الداخلية للتحصينات الشمالية
أثناء الترميم .

The western wall from the interior and some
inner buildings of the northern fortifications
during the restoration.

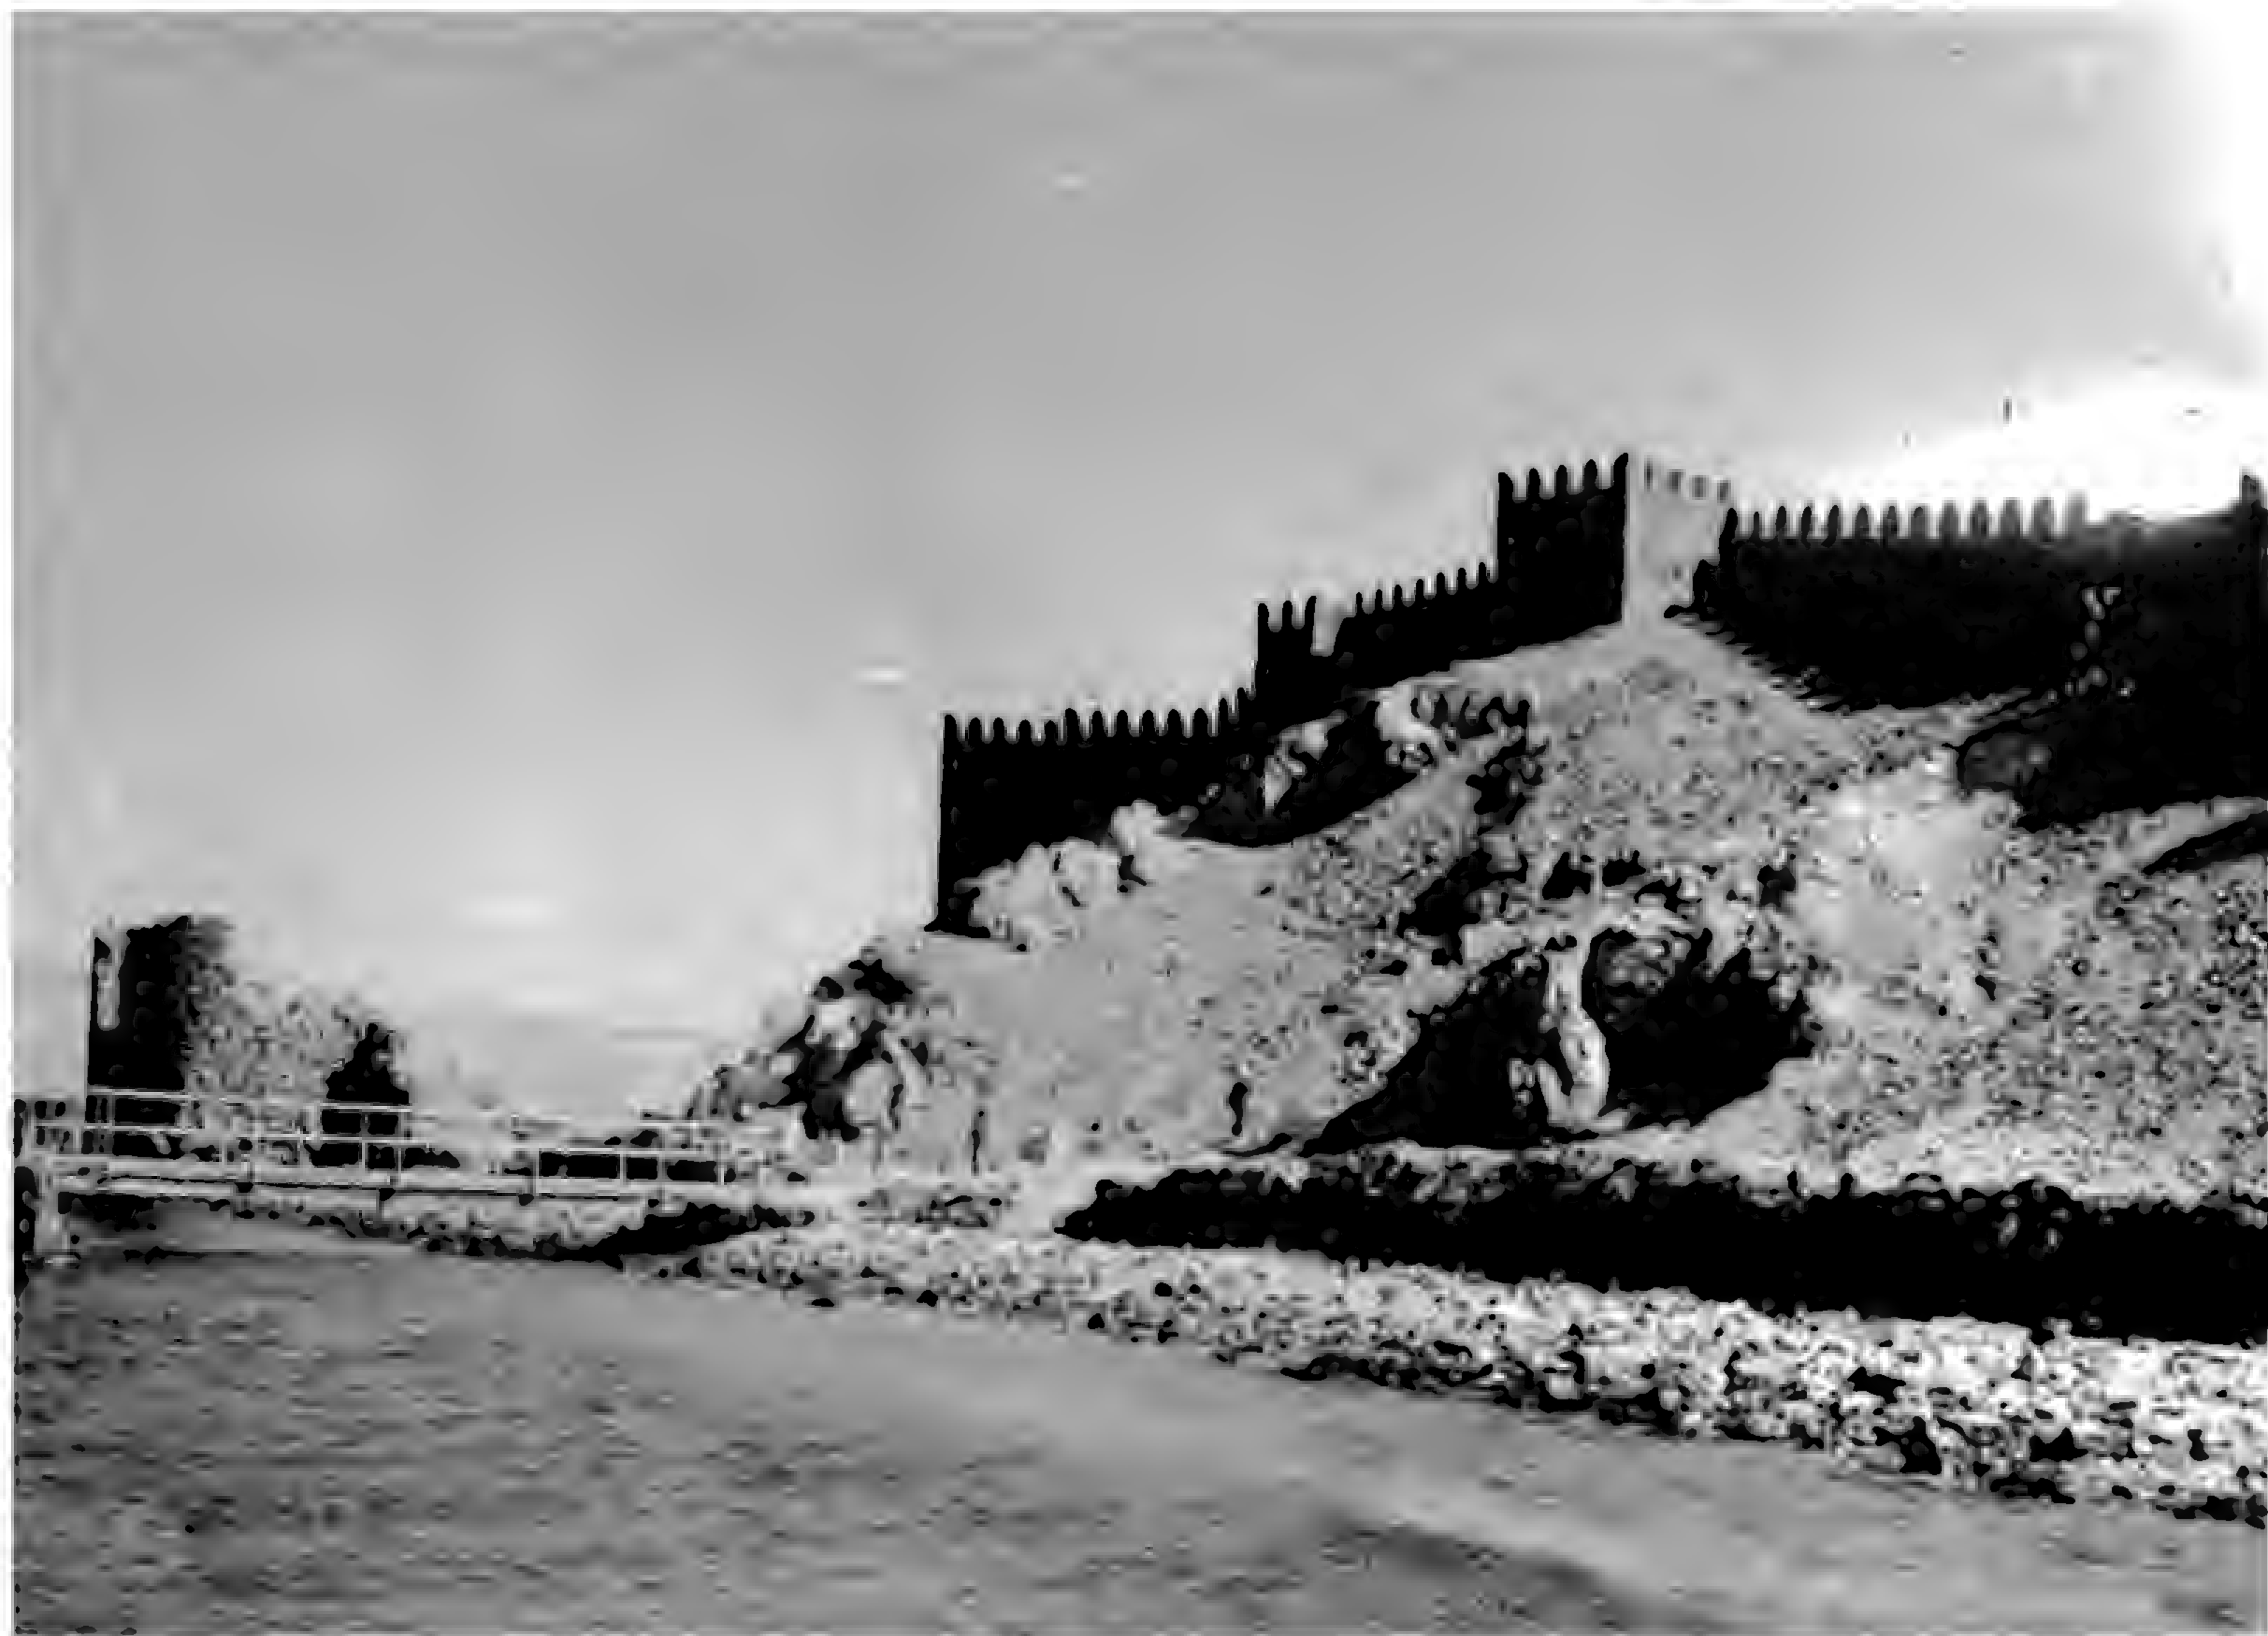
أحد الأبراج بالسور الخارجى الذى كان يحيط بالجزيرة بعد الترميم .

One of the towers remaining in the exterior wall that was surrounding the island after the restoration.

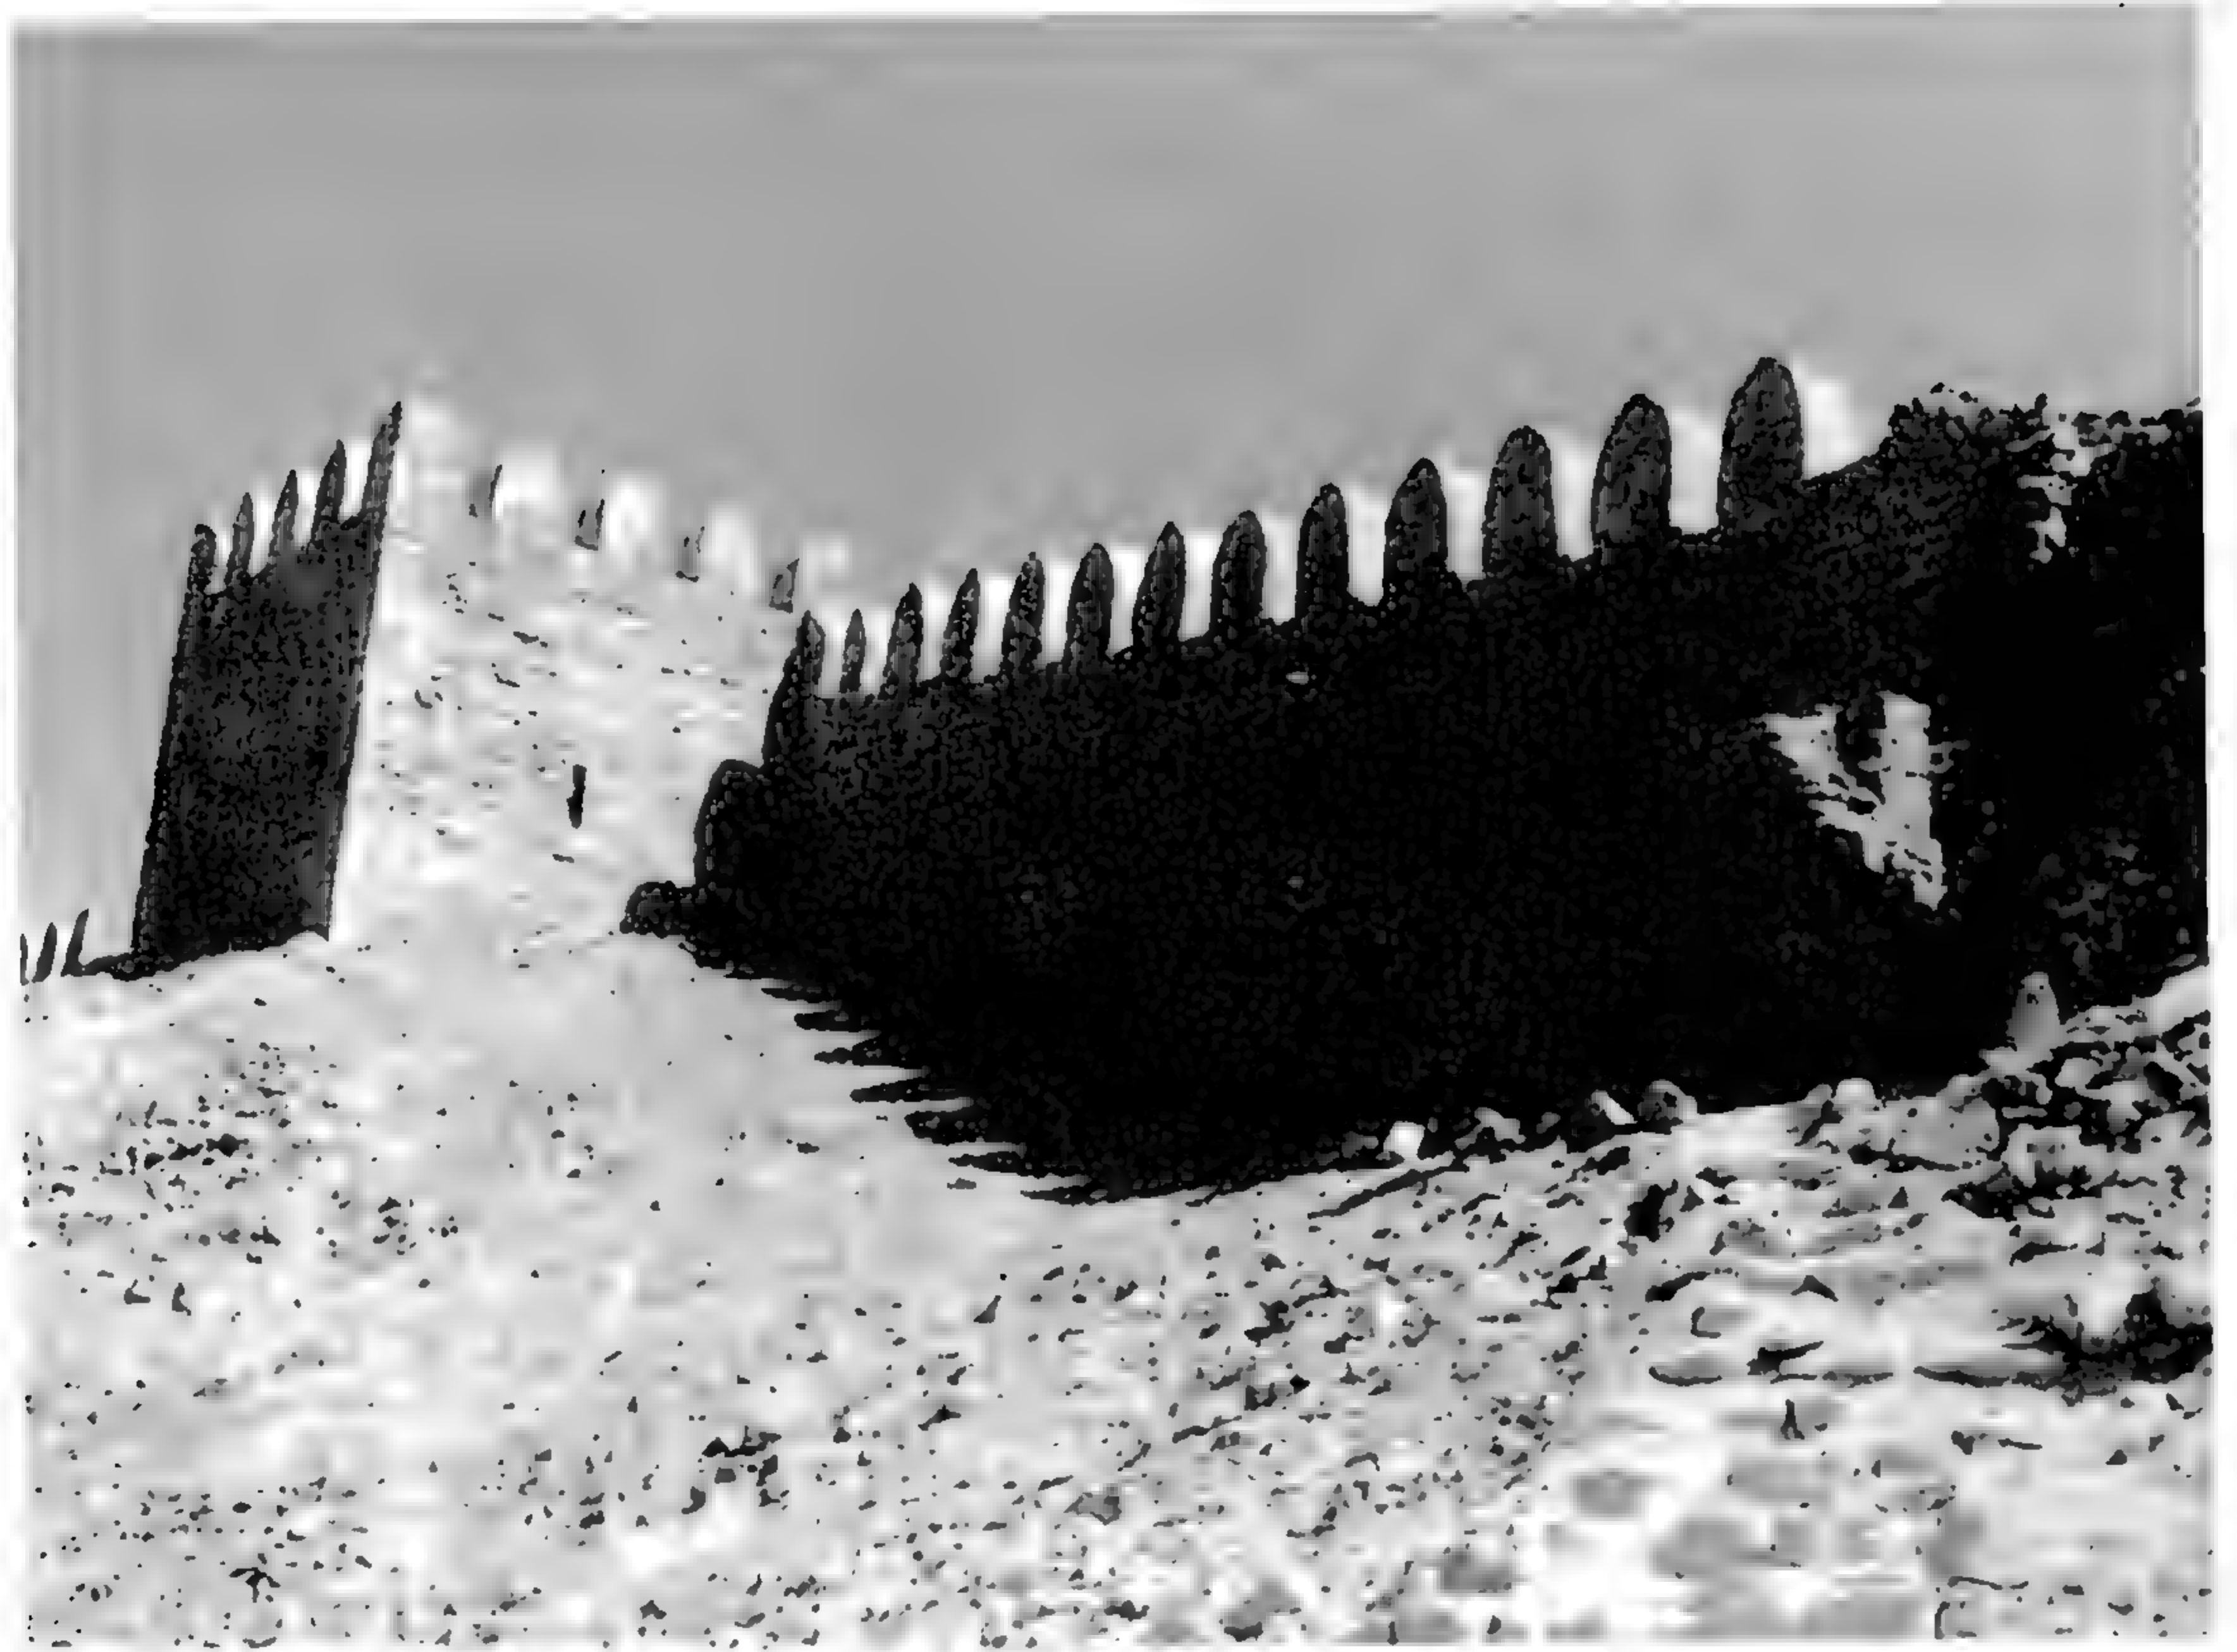
السور الغربى وأحد أبراج التحصينات الشمالية حيث تظهر الشرفات
التي كان الجنود يقفون وراءها بعد الترميم .

The western wall and one of the northern fortifications towers including the battlements after the restoration.

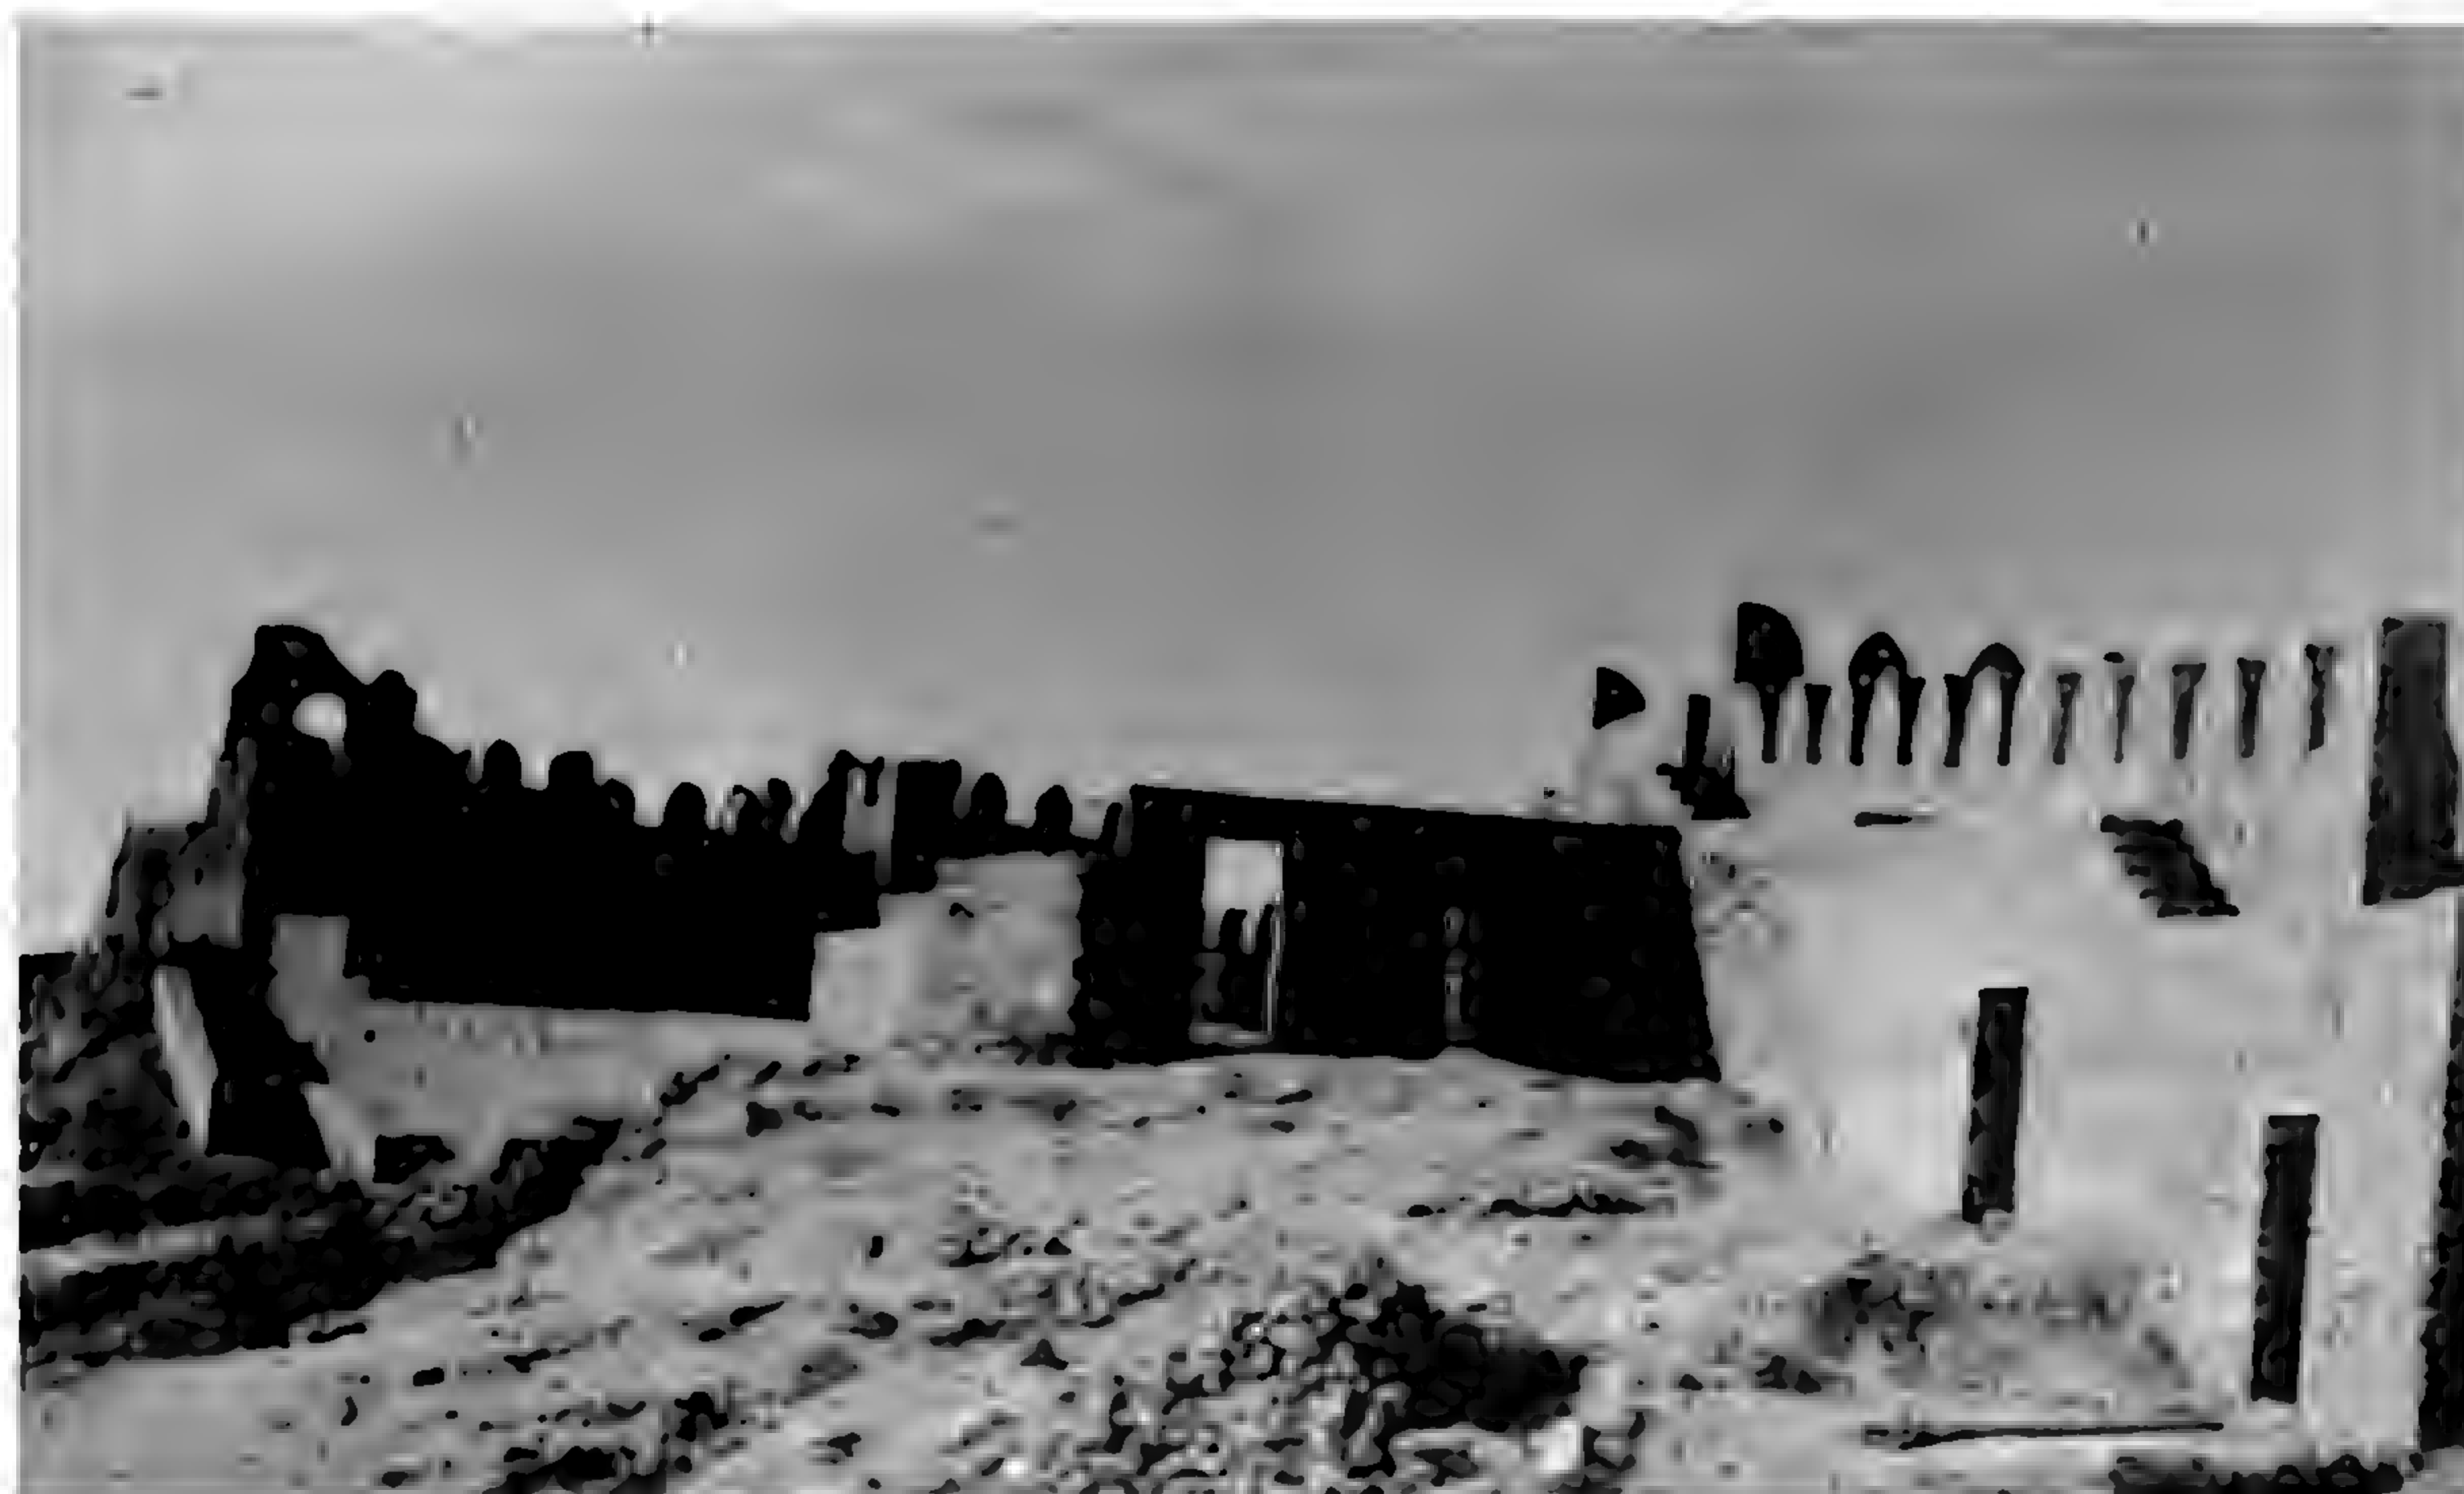
صورة تجمع بين السور الغربى والمستوى الثانى فى التحصين الشمالى
بعد الترميم .

The western wall and the second level of the
northern fortification after the restoration.

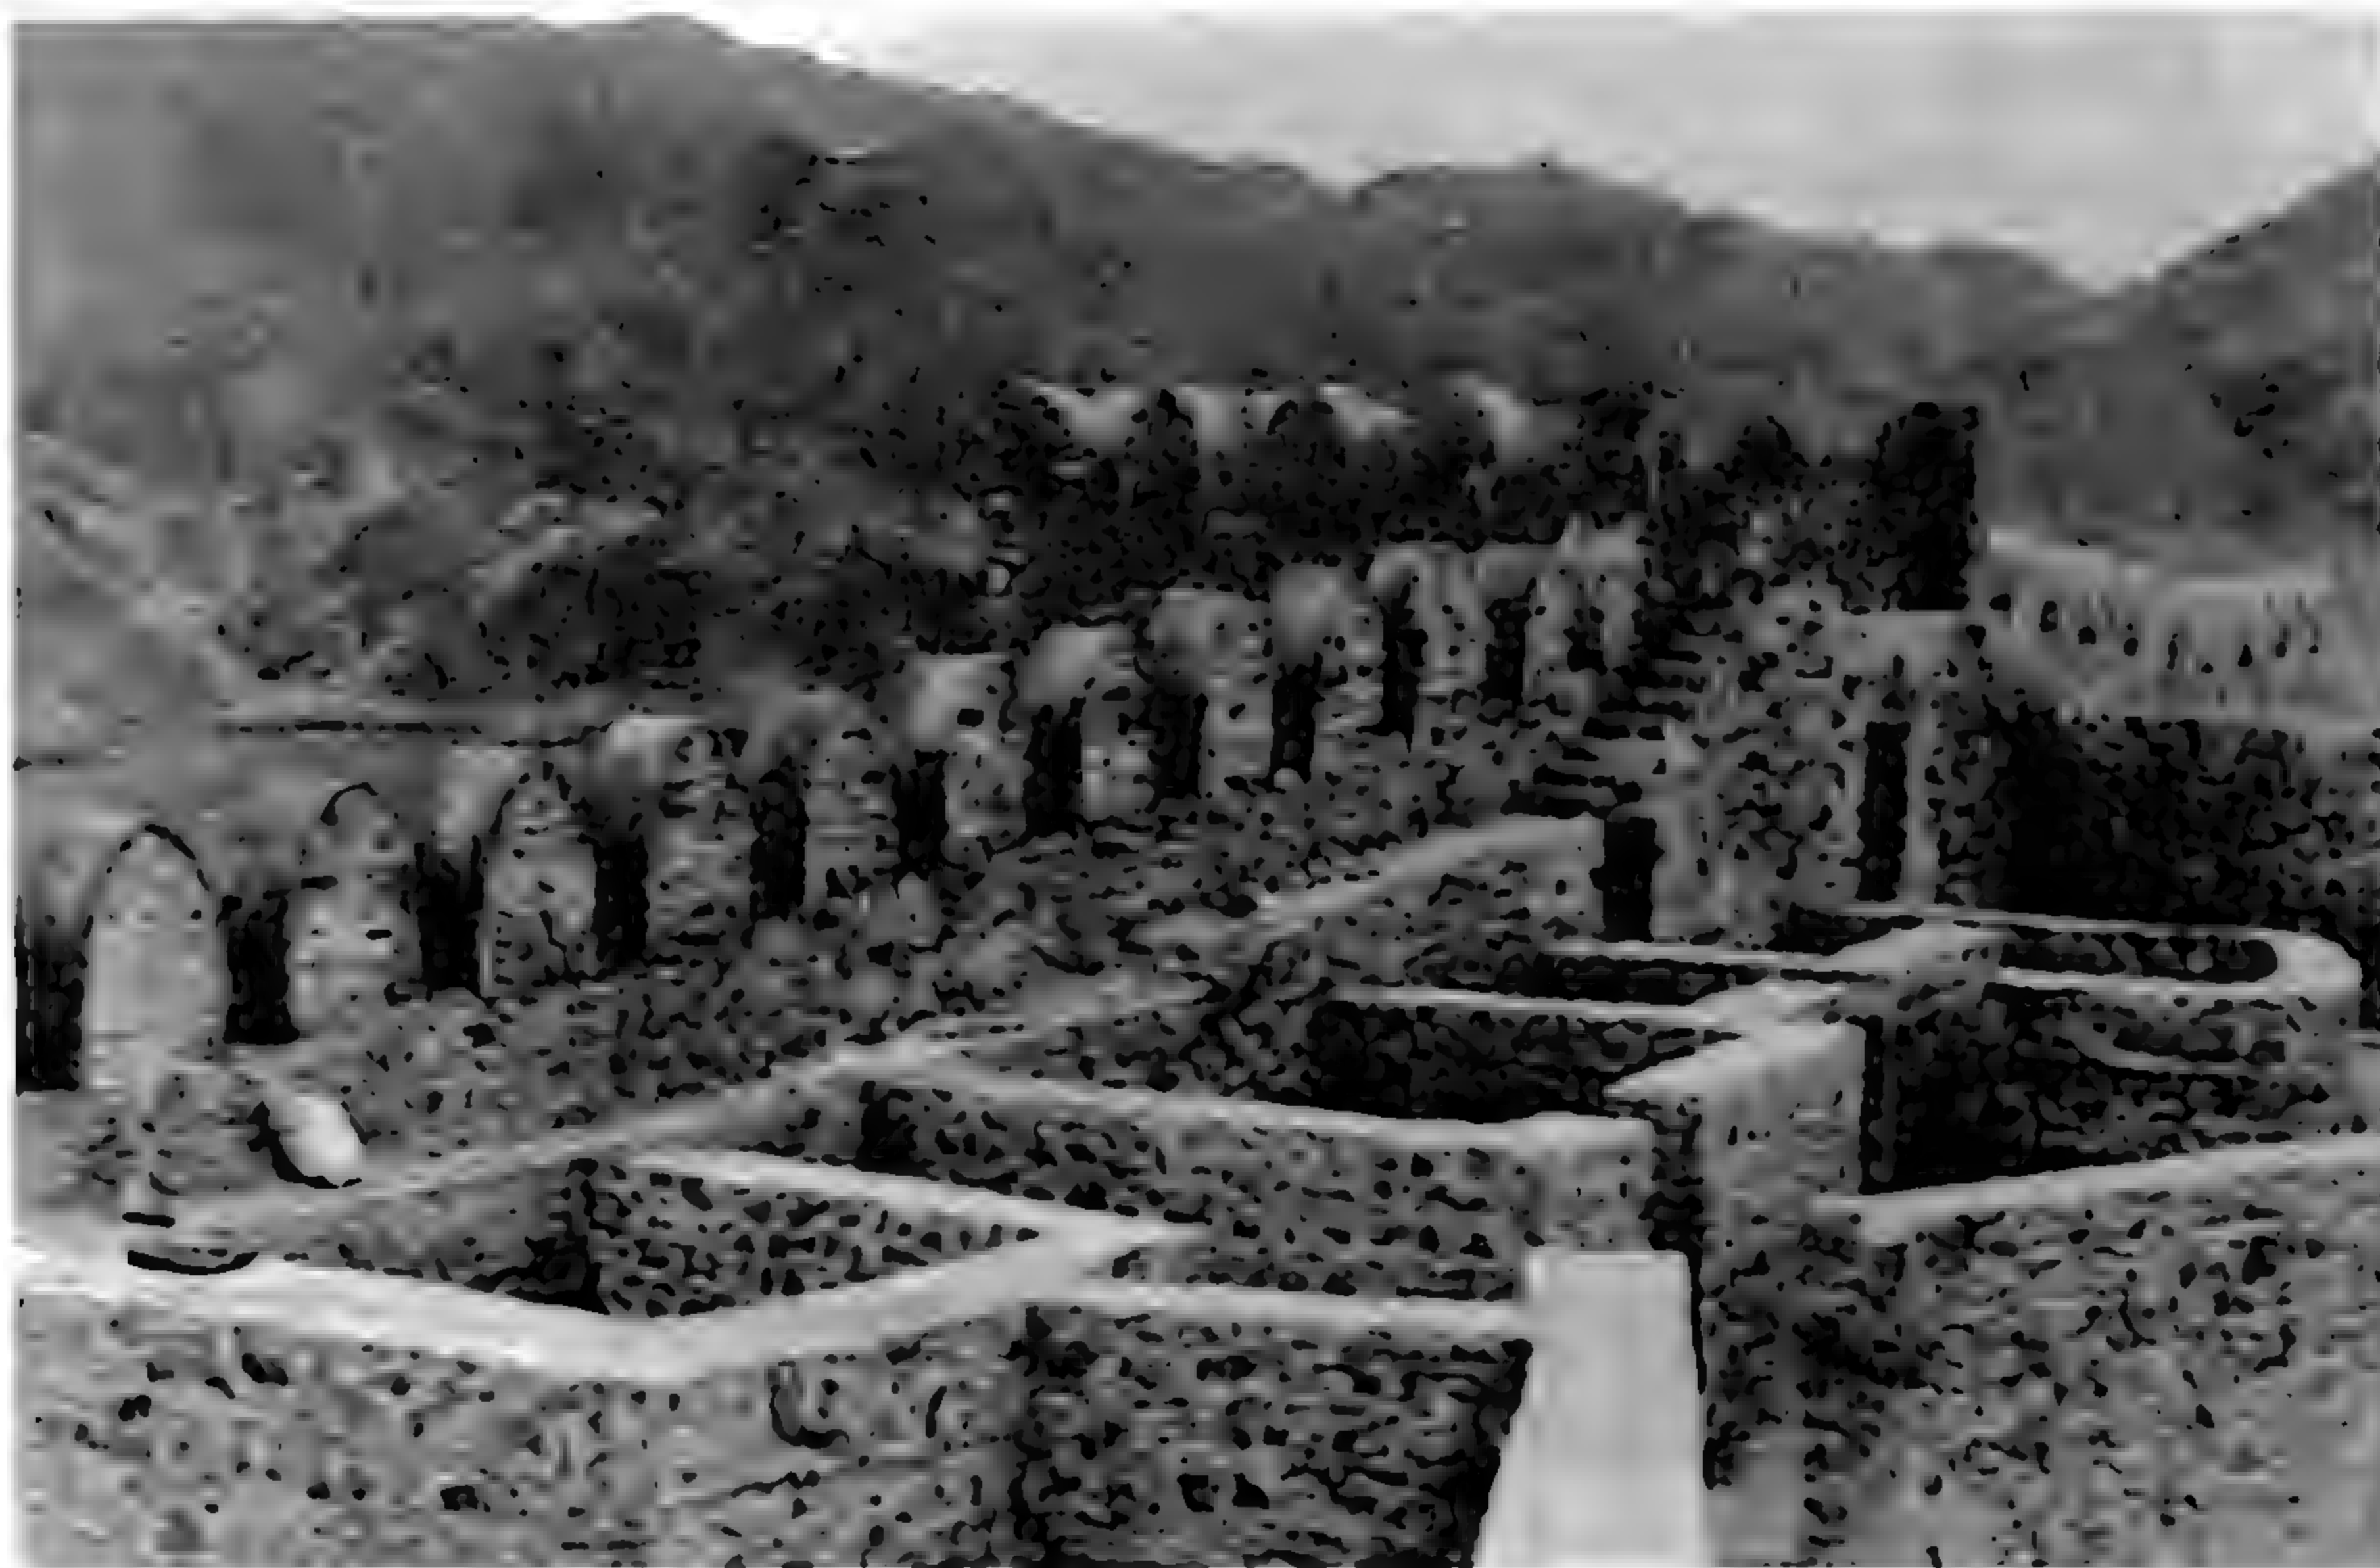
المستوى الثانى داخل التحصين الشمالى والسلّم المؤدى إلى الباب
الأوسط بعد الترميم .

The second level inside the northern fortification and the stairs leading to the middle door after the restoration.

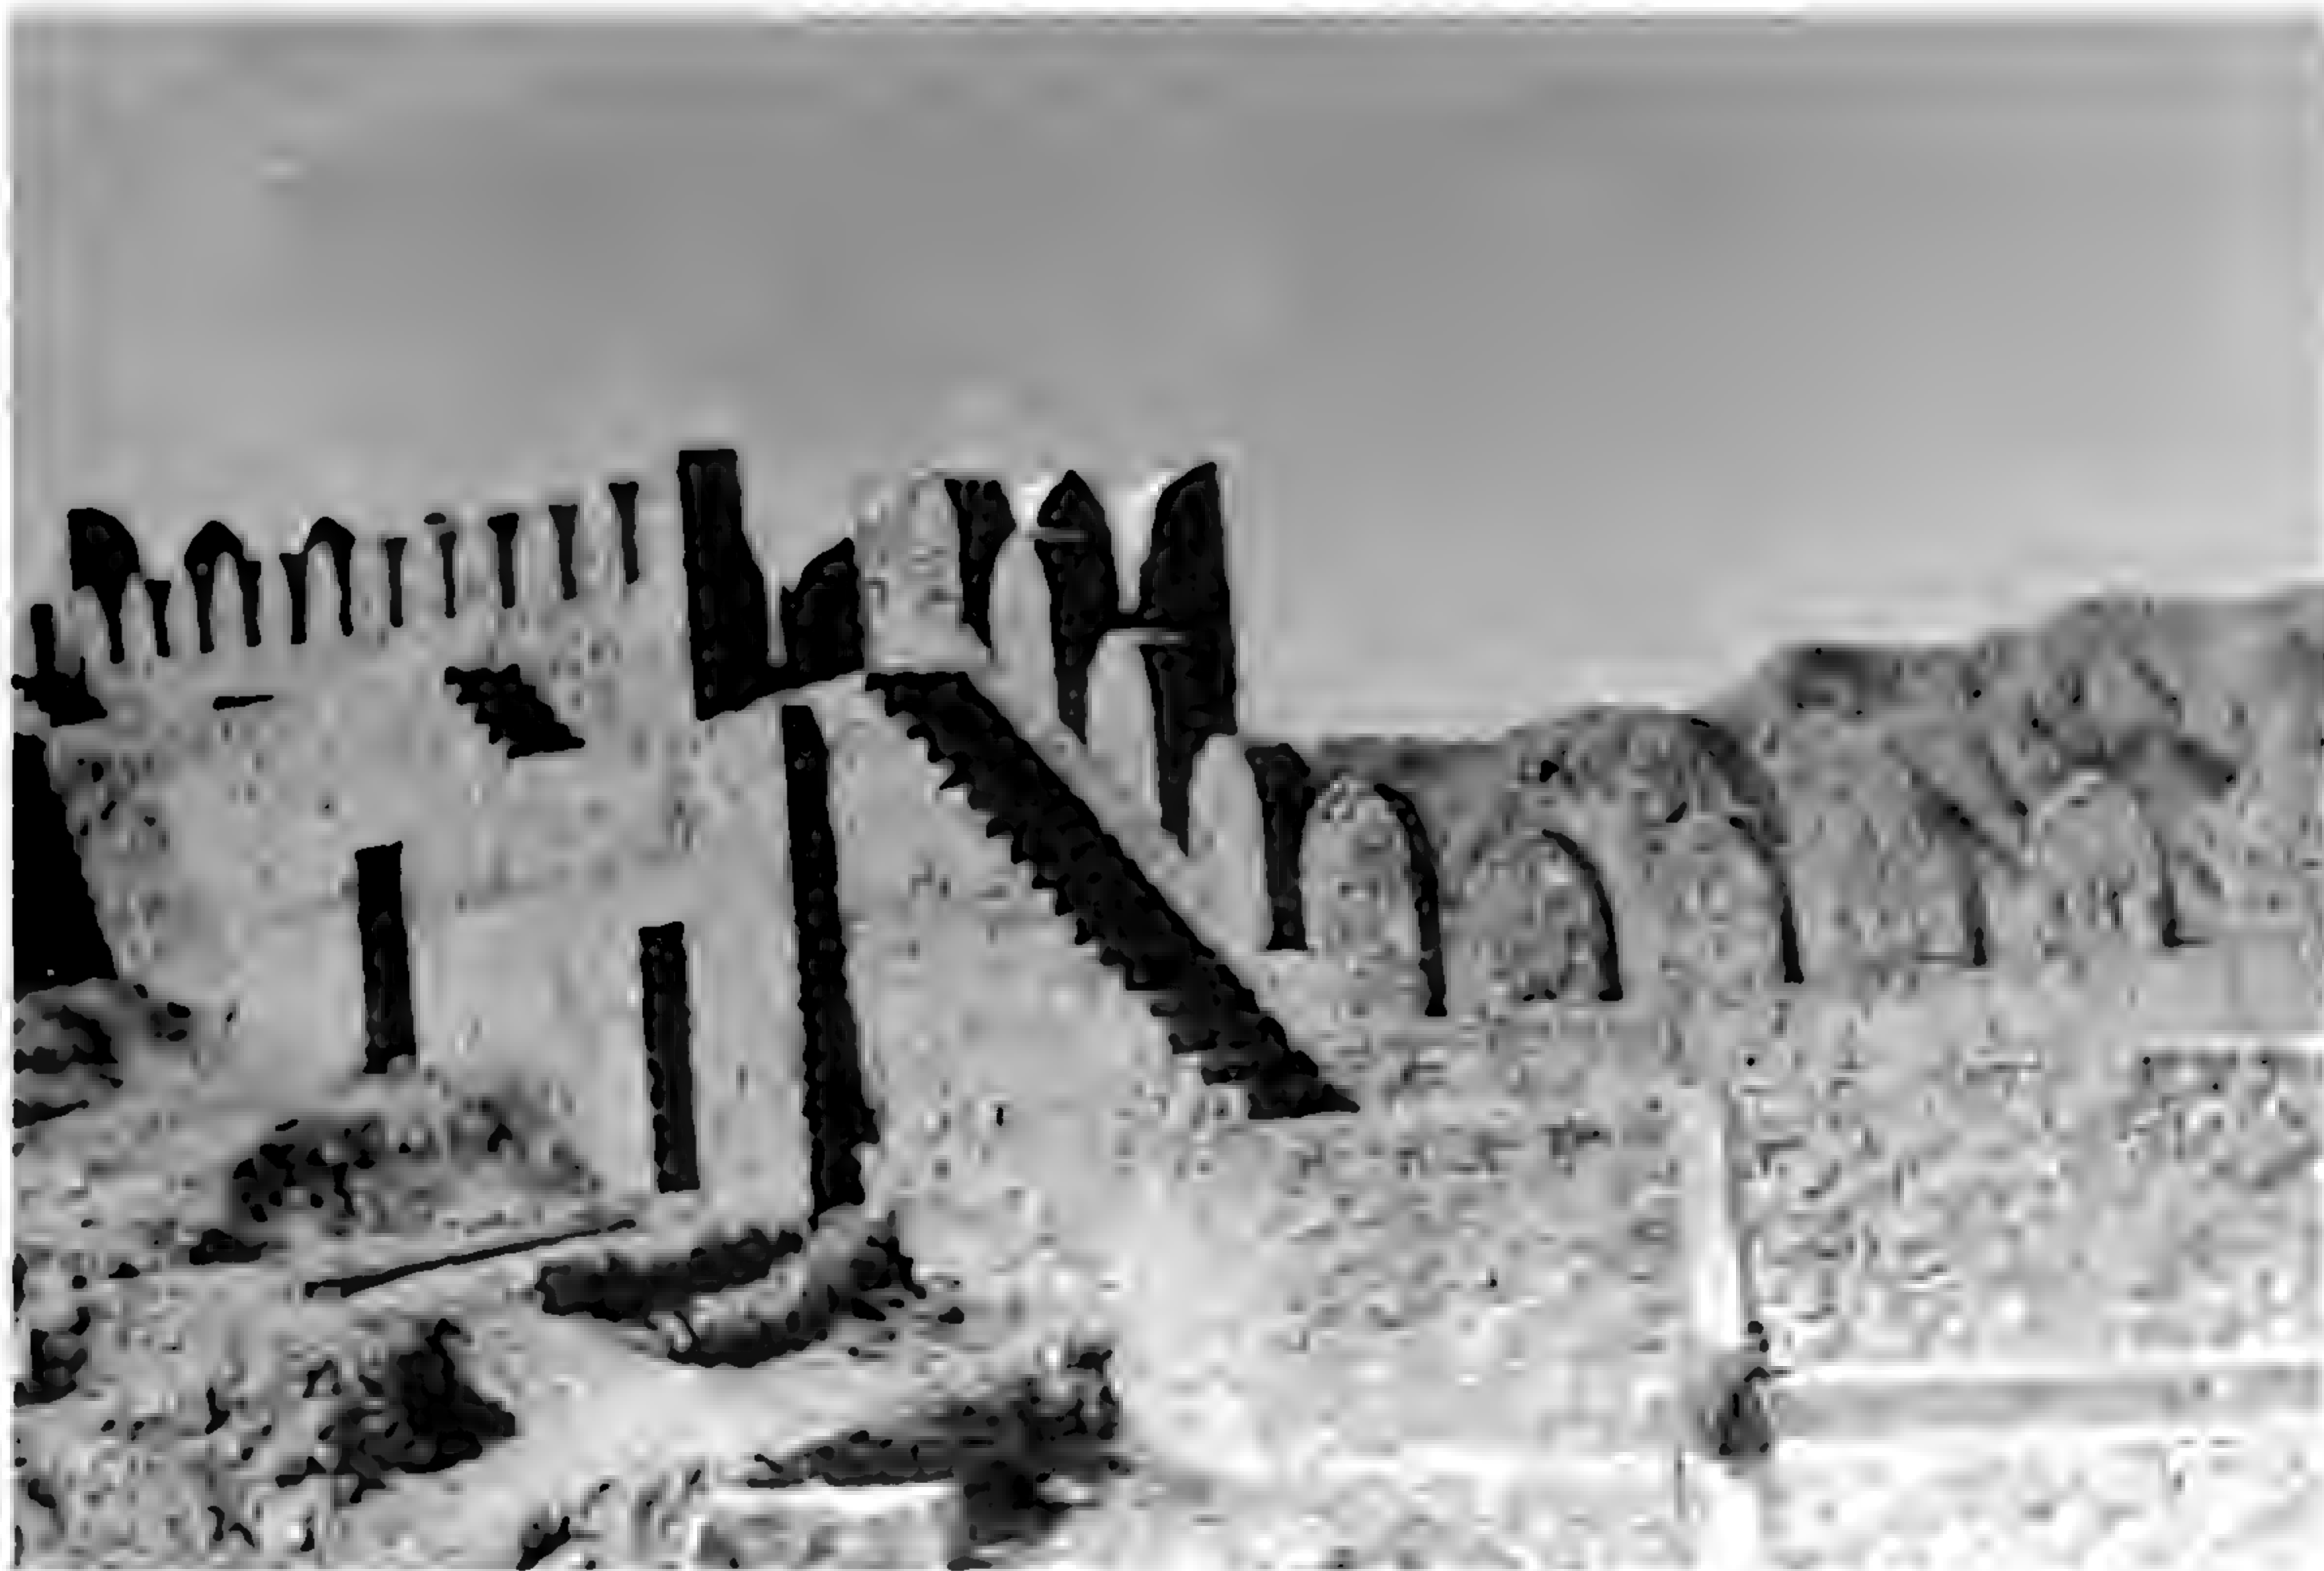
السلم المؤدى إلى الباب الأوسط بعد الترميم .

The stairs leading to the middle door after the restoration.
